报告编号：EP2007A214B

土壤环境质量调查 质控报告

项 目 名 称： 景旺电子科技（龙川）有限公司地块

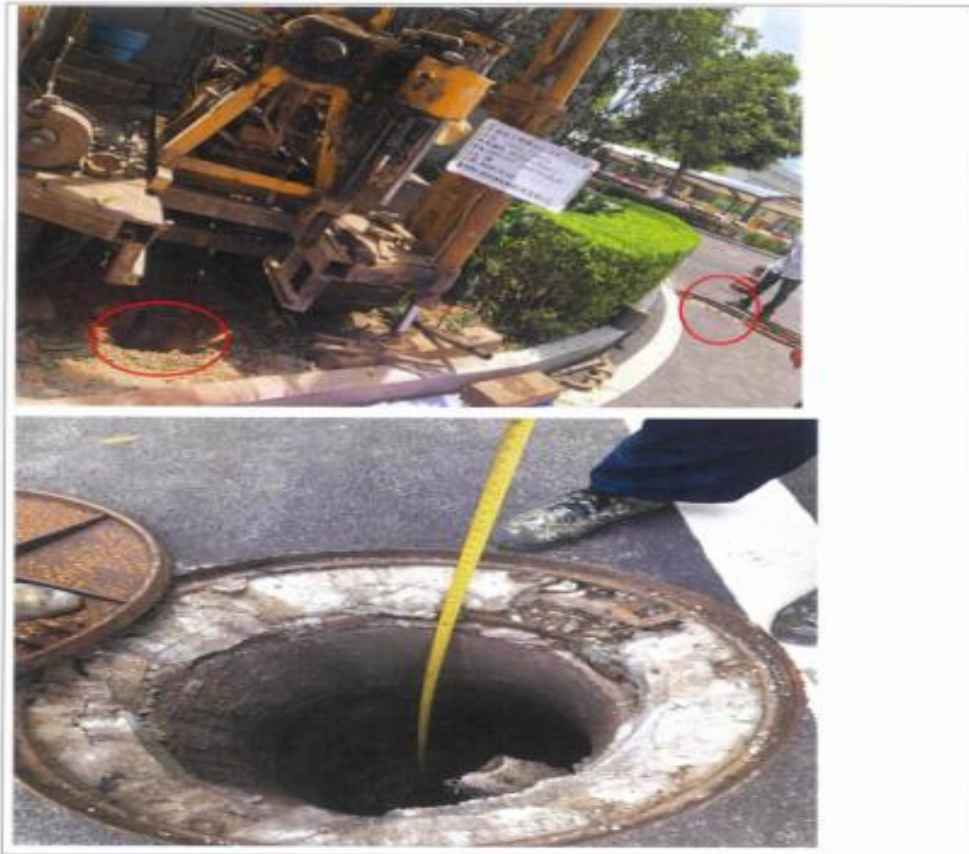
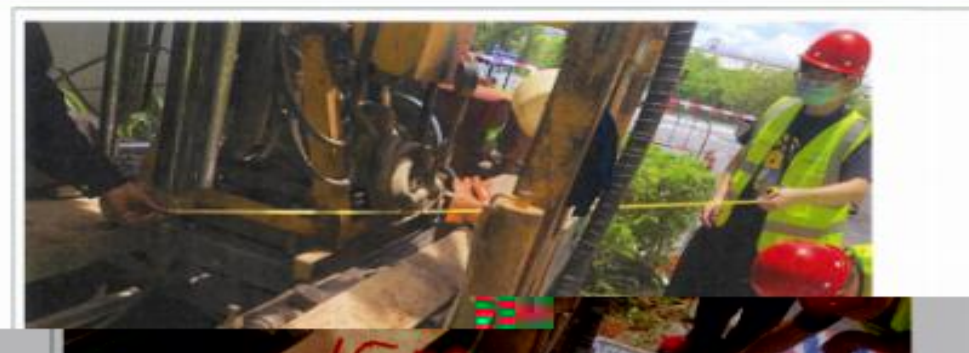
表1 点位偏移确认表

点位 编码	1A02/2A02	采样经度 (东经E)	115.369733	预设采样经度 (东经E)	115° 22' 11.23"
		采样纬度 (北纬N)	24.062605	预设采样纬度 (北纬N)	24° 03' 44.96"
		偏移方位和距离 (m) :	原点位东北方向偏移1.5米		
偏移情况		<input type="checkbox"/> 土壤钻孔岩芯采取率过低, 不满足采样要求(空洞、无法提取岩芯等); <input type="checkbox"/> 土壤钻孔过程中发现疑似障碍物(地下管线等); <input type="checkbox"/> 突发原因导致现场作业存在安全问题; <input type="checkbox"/> 因工作质量问题导致样品作废, 需重新采集; <input checked="" type="checkbox"/> 其他因现场情况无法在原位置开展钻探采样的情况, 需特别说明			
点位偏移理由、调整后点位合理性及佐证材料(照片): 理由: 1A02/2A02点位钻探至2.2米左右有混凝土型污水管道, 污水管道深度大概2.4米左右。

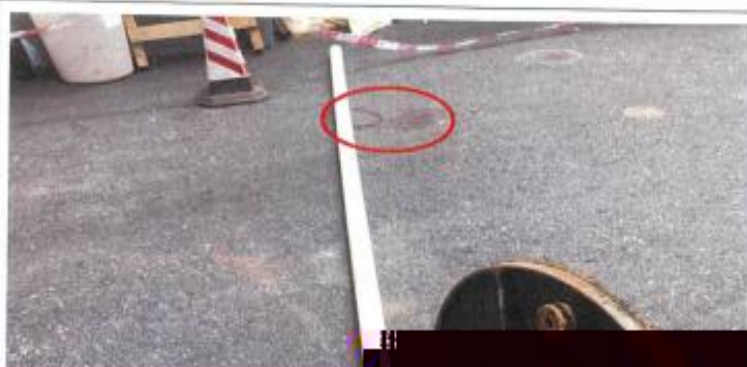
表 1 点位偏移确认表

<input type="checkbox"/> 土地使用权人(负责人) <input type="checkbox"/> 企业负责人 <input type="checkbox"/> 政府有关部门联系人(无主地块) 签字(或盖章)		  陈衡	布点单位(盖章)	 	
<input type="checkbox"/> 采样单位(盖章) <input type="checkbox"/> 确认人(签字)		  魏春美	布点区域	原废水处理车间 北侧	
点位编码	1B01/2B01	采样经度(东经E)	115.370592	预设采样经度(东经E)	115.370569
		采样纬度(北纬N)	24.063039	预设采样纬度(北纬N)	24.063030
	偏移方位和距离(m):		原点正东方向偏移2米		
偏移情况		<input type="checkbox"/> 土壤钻孔岩芯采取率过低, 不满足采样要求(空洞、无法提取岩芯等); <input type="checkbox"/> 土壤钻孔过程中发现疑似障碍物(地下管线等); <input type="checkbox"/> 突发原因导致现场作业存在安全问题; <input type="checkbox"/> 因工作质量问题导致样品作废, 需重新采集; <input checked="" type="checkbox"/> 其他因现场情况无法在原位置开展钻探采样的情况, 需特别说明			
点位偏移理由、调整后点位合理性及佐证材料(照片): 理由: 根据业主点位确认1B01/2B01点有混凝土型污水管网, 需调整点位。

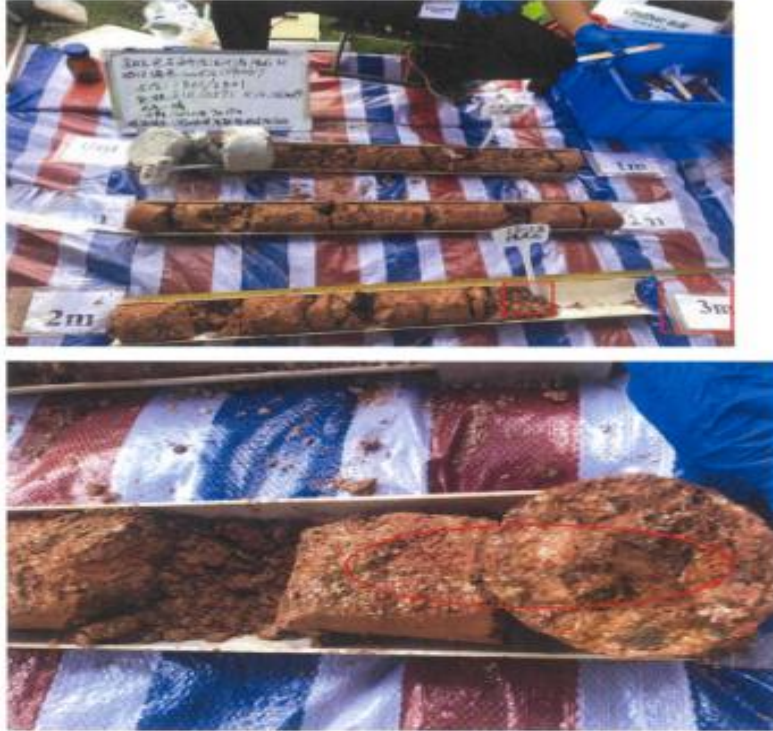
景旺电子科技（龙川）有限公司 1B01/2B01 点位情况说明

2020年07月19日对景旺电子科技（龙川）有限公司地块 1B01/2B01 点位方案设计土壤钻探深度为7米，根据现场情况19日下午土壤钻探该点位深度2.8米位置已钻探至风化层且未见地下水，点位区域地质经偏移后无水，XRF 仪器和PID 仪器在0.9米至2.2米位置快筛的结果值都未超标值。照片如下：

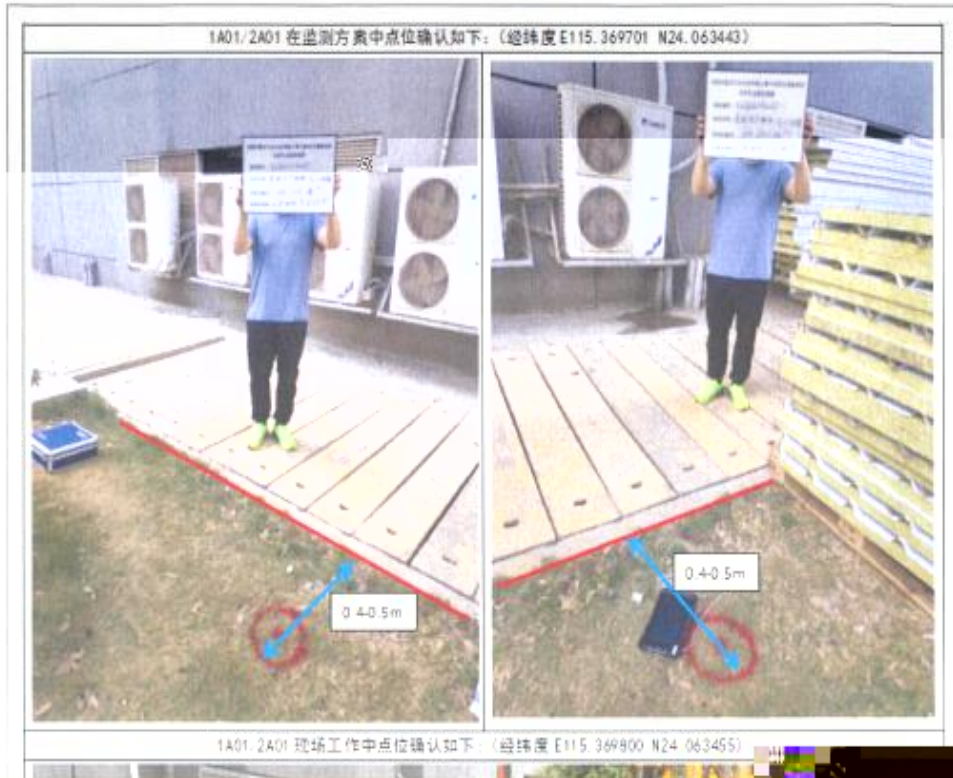
表 1 点位偏移确认表

地块/园区名称	景旺电子科技 (龙川)有限公司	地块/园区编码	1116221390007		
<input type="checkbox"/> 土地使用者/负责人 <input checked="" type="checkbox"/> 企业负责人 <input type="checkbox"/> 政府有关部门联系人(无主 地块) 签字(或盖章)	  陈衡	布点单位 (盖章) 确认人 (签字)	秦海龙		
采样单位(盖章) 确认人(签字)	  赖春宇	布点区域	一期生产车间(PCB)北侧		
点位 编码	1A01/2A01	采样经度 (东经E)	115.369800	预设采样经 度 (东经E)	115.369701
		采样纬度 (北纬N)	24.063455	预设采样纬 度 (北纬N)	24.063443
		偏移方位和距离 (m):	原点位正北方向偏移0.1米		
偏移情况	<input type="checkbox"/> 土壤钻孔岩芯采取率过低, 不满足采样要求(空洞, 无法提取岩芯等); <input type="checkbox"/> 土壤钻孔过程中发现疑似障碍物(地下管线等); <input type="checkbox"/> 突发原因导致现场作业存在安全问题; <input type="checkbox"/> 因工作质量问题导致样品作废, 需重新采集; <input checked="" type="checkbox"/> 其他因现场情况无法在原位置开展钻探采样的情况, 需特别说明				
点位偏移理由、调整后点位合理性及佐证材料(照片): 理由: 根据业主点位确认1A01/2A01点有消防水管网, 需调整点位。

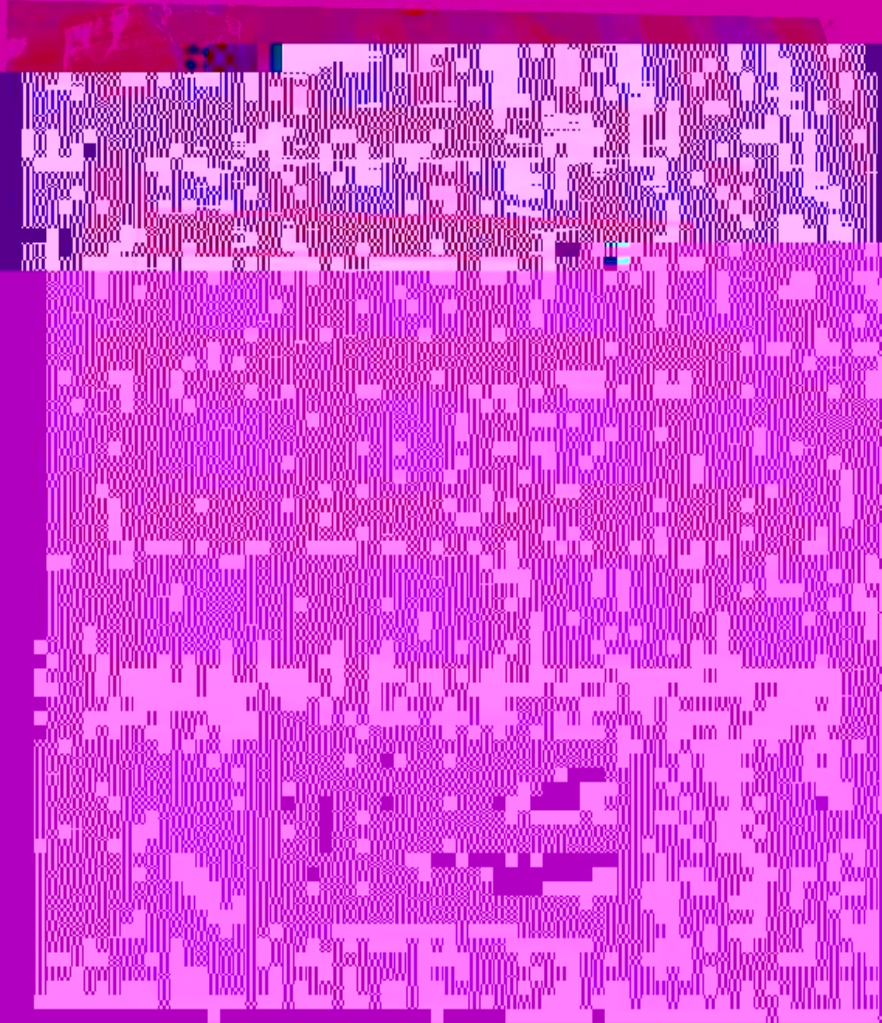
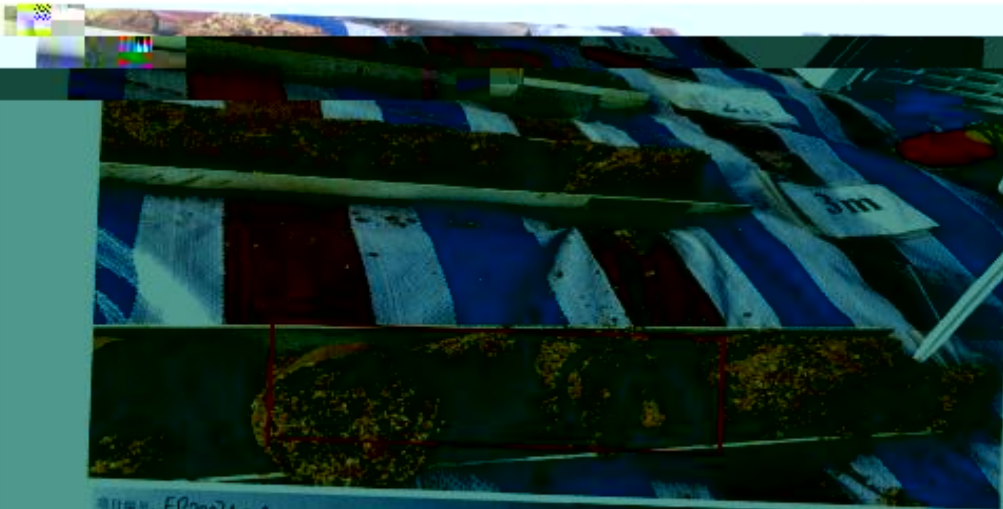
景旺电子科技（龙川）有限公司 1B02 点位情况详况说明

2020 年 07 月 20 日对景旺电子科技（龙川）有限公司地块 1B02 点位方案设
计表检测深度为 7 米，根据现场情况 20 日上午土壤钻探该点位深度 4 米位置
已钻探至风化层且未见地下水，该点位区域地质无水，XRF 仪器和 PID 仪器在 1.3
米至 3.7 米位置快筛的结果值都未超筛选值。照片如下：
